PARECER DA ENGENHARIA

CREDE 11 – JAGUARIBE

Unidade: EEM Antônio Reginaldo Magalhães de Almeida

Assunto: Solicitação de visita da Engenharia da SEDUC

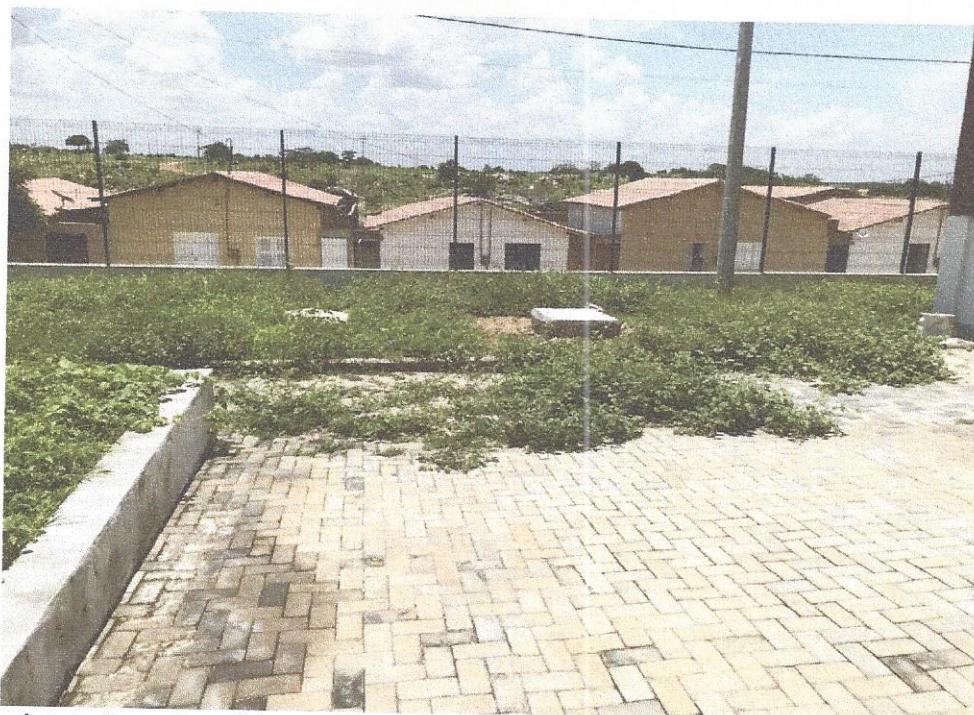
– Nas proximidades dos banheiros existe um conjunto fossa/sumidouro que se encontra muito próximo do muro, o que acarreta carreamento da água por baixo da estrutura do muro e provoca acúmulo na calçada e na rua. Esta situação é incômoda para os moradores de casas em frente, devido ao mau cheiro e presença de mais insetos.

Conjunto fossa/sumidouro se encontra muito próximo do muro de contenção

Possível solução: Recalcular o dimensionamento do conjunto fossa/sumidouro; executar novo conjunto fossa/sumidouro mais afastado do muro de contenção da escola; aterrar o antigo.

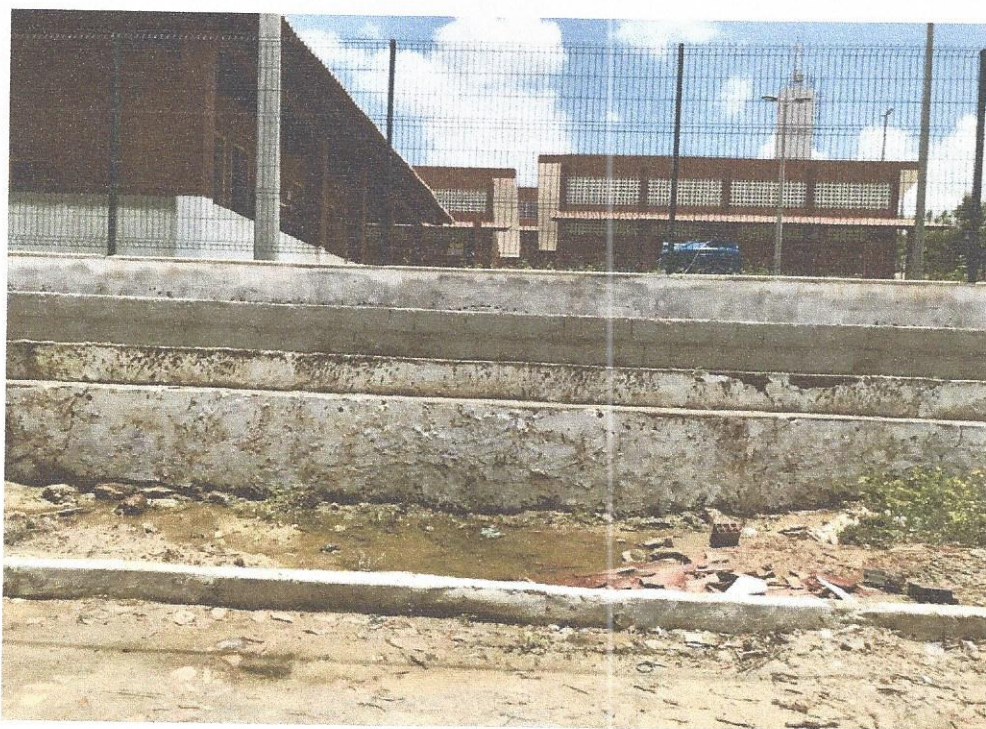
Acúmulo de água devido o carreamento no solo por confinamento abaixo da fundação do muro

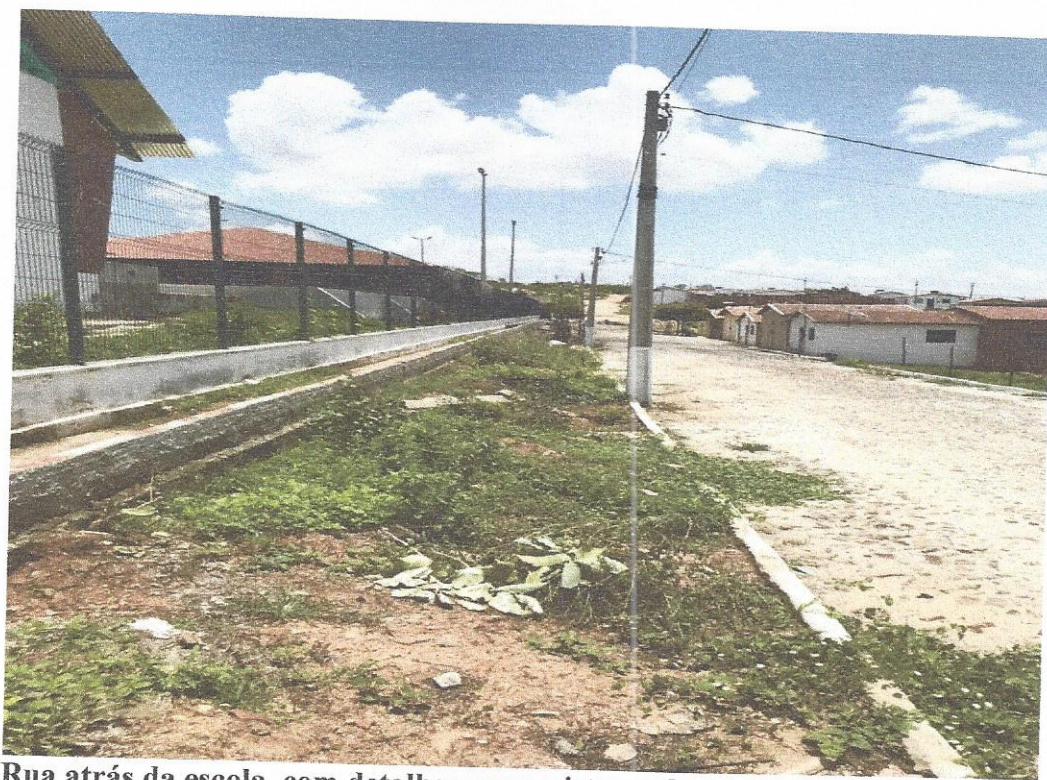
– Declive acentuado e grande área de captação de água pluvial colaboram para uma vazão acentuada, que é despejada através de um sistema de coleta de calha na base do muro de trás da escola. Não existem caixas de inspeção nem tubulação de direcionamento da água. Além disso a rua não contém sistema de galerias e não possui calçamento, o que vem a provocar erosão na qual causa transtornos para os moradores das casas que estão mais abaixo da rua.

Rua atrás da escola, com detalhe para o sistema de drenagem feito até agora

Possível solução: Executar calha coletora junto a saída das tubulações; instalar descidas da calha coletora para as novas caixas de inspeção na calçada; executar calçada no nível da rua; canalizar toda a água por meio de manilhas porosas e poços de visita até um açude próximo da escola devido não haver sistema de coleta pluvial ou galerias;

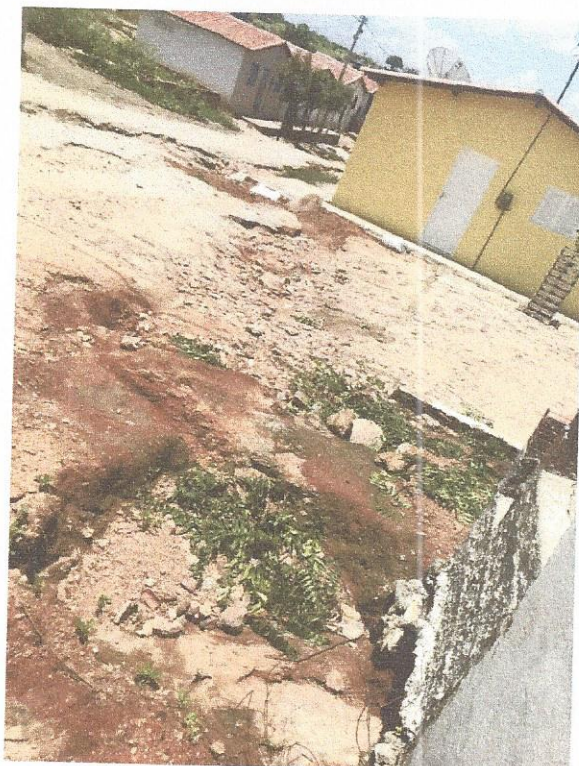
Local onde escoar a água pluvial da escola causando voçoroca

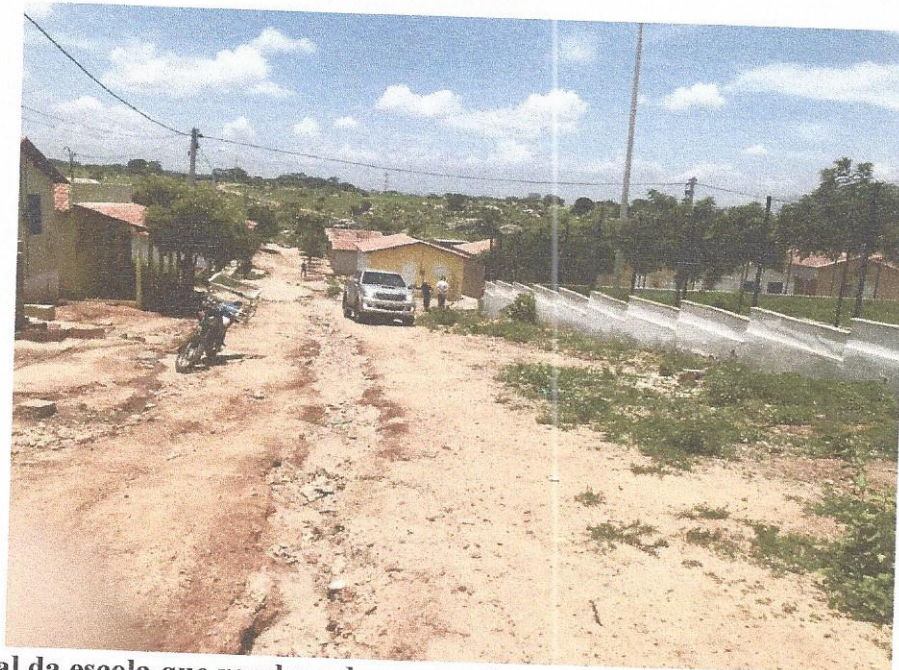
Rua da lateral da escola que recebe a drenagem da escola: não possui sistema de coleta nem calçamento
